Barcelona - VI 2011

Arch. Claudia Castillo y Orlando Inclán Castañeda

PATRIMOINE ART NOUVEAU A LA HAVANE PROTECTION, REHABILITATION ET DIFFUSION « Hôtel Cueto » - bâtiment « Los Pelícanos »

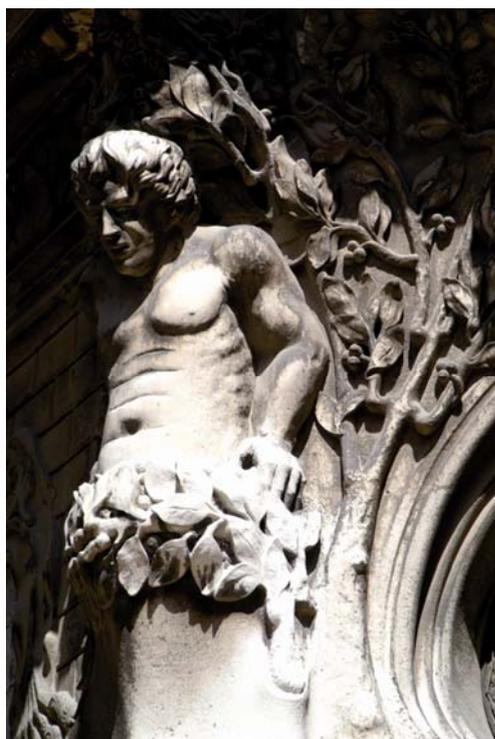
2. Hotel Palau Cueto, façade principal, détail d'homme faune (photo: Orlando Inclán)

Ce bâtiment de quatre étages se distingue de son environnement grâce à d'exquises façades, en particulier le couronnement au-dessus de l'accès principal protégé par des faunes, divinités qui veillent sur les feuillages, et d'autres éléments naturels profusément recréés sur les deux façades du bâtiment. Il comportait

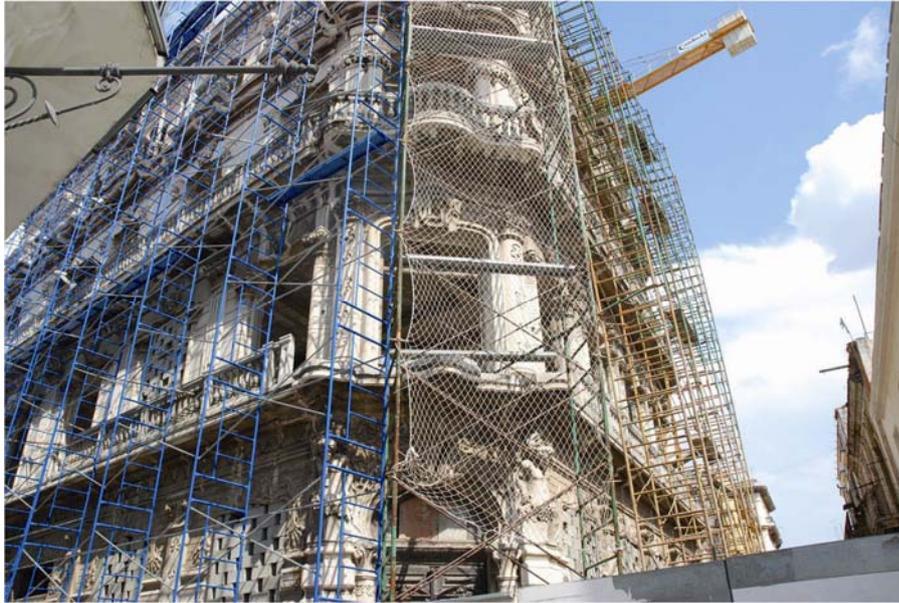
4. Façade en restauration. Hotel Palau Cueto (photo : Orlando Inclán)

La détérioration et le manque d'entretien dont l'immeuble a été victime ont produit la perte totale ou partielle de quelques éléments de construction précieux tels que les balcons, la corniche, les balustrades, le portail, les détails des figures en pierre, le blason, les vitraux et la forge.

Parmi les travaux de restauration des sites les plus anciens de la ville, la réhabilitation de cet immeuble est menée depuis l'an 2000. Il y a eu plusieurs propositions de réhabilitation en hôtel. Nombreux ont été les architectes et spécialistes qui ont travaillé en faveur de la restauration de cet immeuble havanais très apprécié, mais dont la façade est le seul élément à avoir résisté au temps.

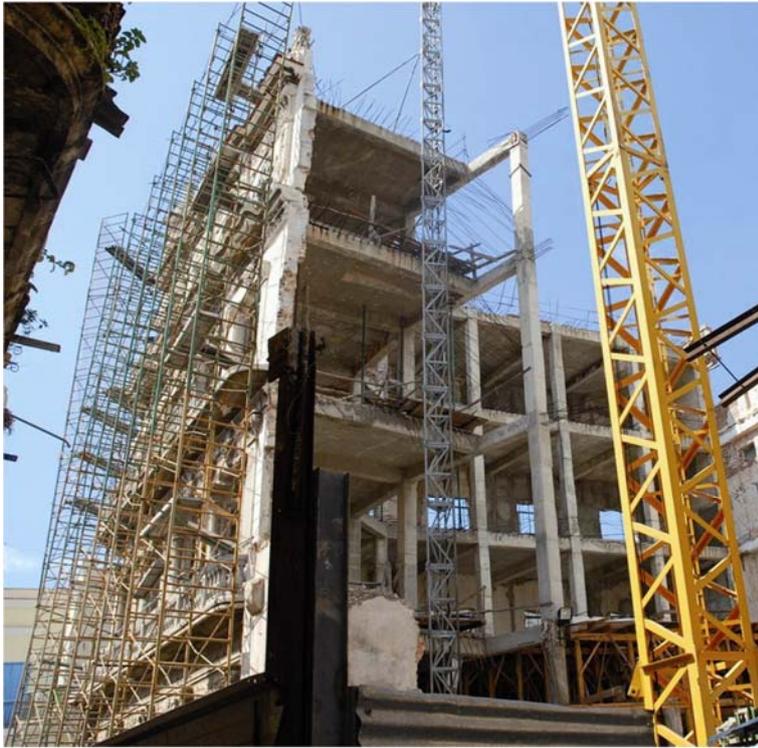
5. Intérieur totalement nouvel. Hotel Palau Cueto (photo : Orlando Inclán)

Cette proposition restaure la façade déjà existante et inclut une façade contemporaine recréée selon les clés « modernistes », façade qui devra être réalisée par une importante artiste qui maîtrise les codes Art Nouveau, en dépit du temps qui s'est écoulé depuis. Ce jeu entre ce qui préexistait et une proposition contemporaine est satisfaisant, ou pour le moins, correct. A l'intérieur, le projet parie sur la « remémoration » d'une ambiance Art Nouveau, ce qui est plus controversé car une telle ambiance n'a, à notre connaissance, jamais existé. Donc, nous nous retrouvons au cœur de la

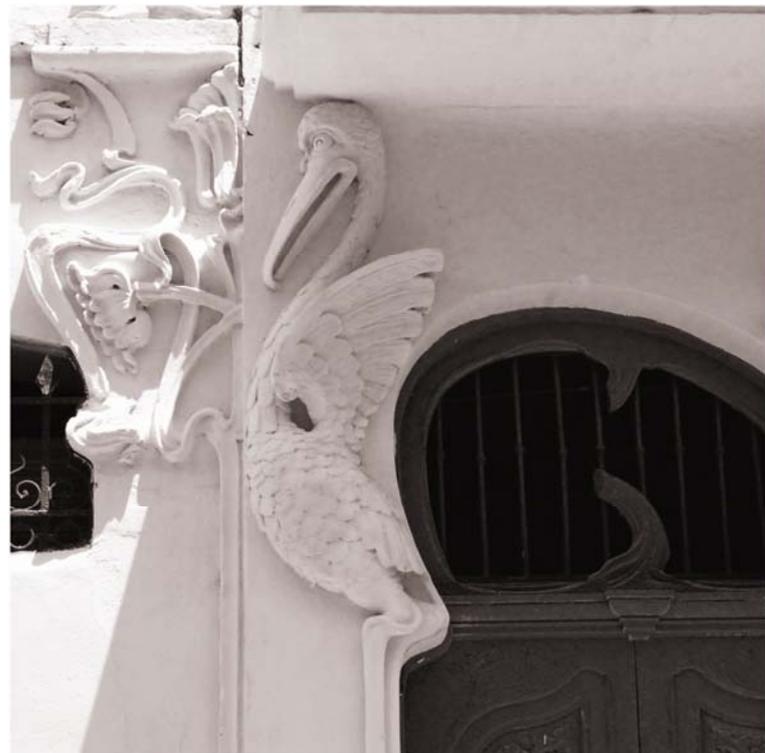
6. Bâtiment Les Pélicans, détail porte principale (photo : Orlando Inclán)

Un autre exemple de singularité remarquable est le bâtiment « Les Pélicans », situé 265-267, rue Mercaderes entre la rue Amargura et la rue Teniente Rey, au centre historique de La Vieille Havane, tout près de l'Hôtel Palau Cueto. Image 006

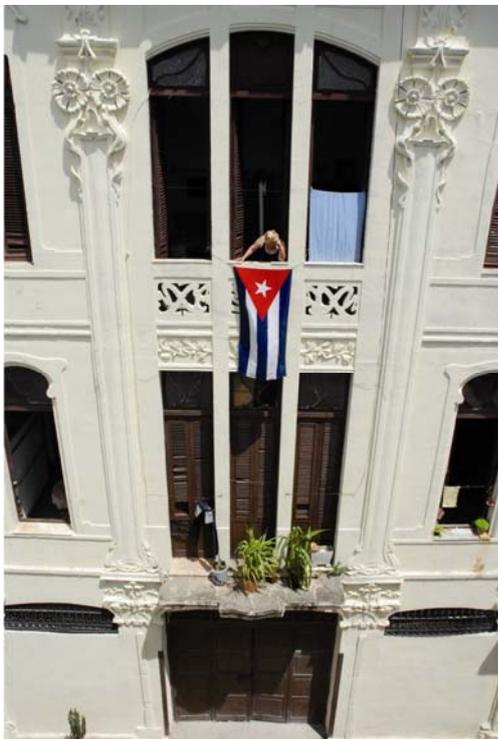
7. Bâtiment Les Pélicans, façade principal
(photo : Orlando Inclán)

Cette façade du début du siècle se distingue par des traits Art Nouveau, faciles à décrypter, typiques du Modernisme catalan. Quatre pélicans veillent sur les deux accès : l'accès aux étages d'habitations et l'accès au magasin au rez-de-chaussée. Ce travail en pierre identifie le bâtiment et fait de lui un exemple singulier du caractère fabuleux et mythologique du

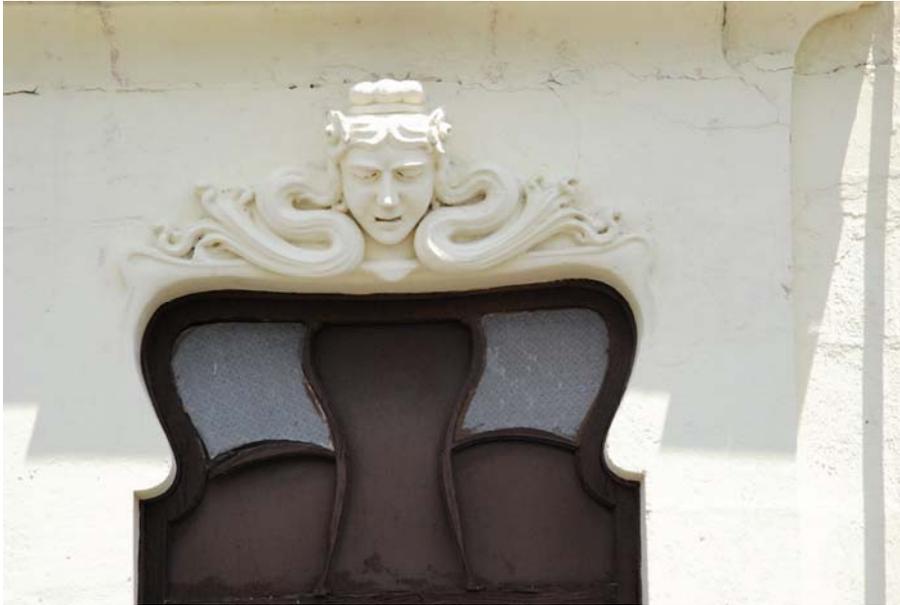
9. Bâtiment Les Pélicans, détail de fenêtre (photo : Orlando Inclán)

Modernisme catalan à La Havane. La volonté de recréer la flore et la faune est exprimée dans la courbure des balcons, dans la ligne continue de la balustrade en pierre, dans les détails des clefs (de voûte) et des colonnes et dans les travaux de menuiserie et de verrerie. Image 007
